# PARQUE SAN MARTÍN

INFORME DEL ESTADO DE  
SITUACIÓN

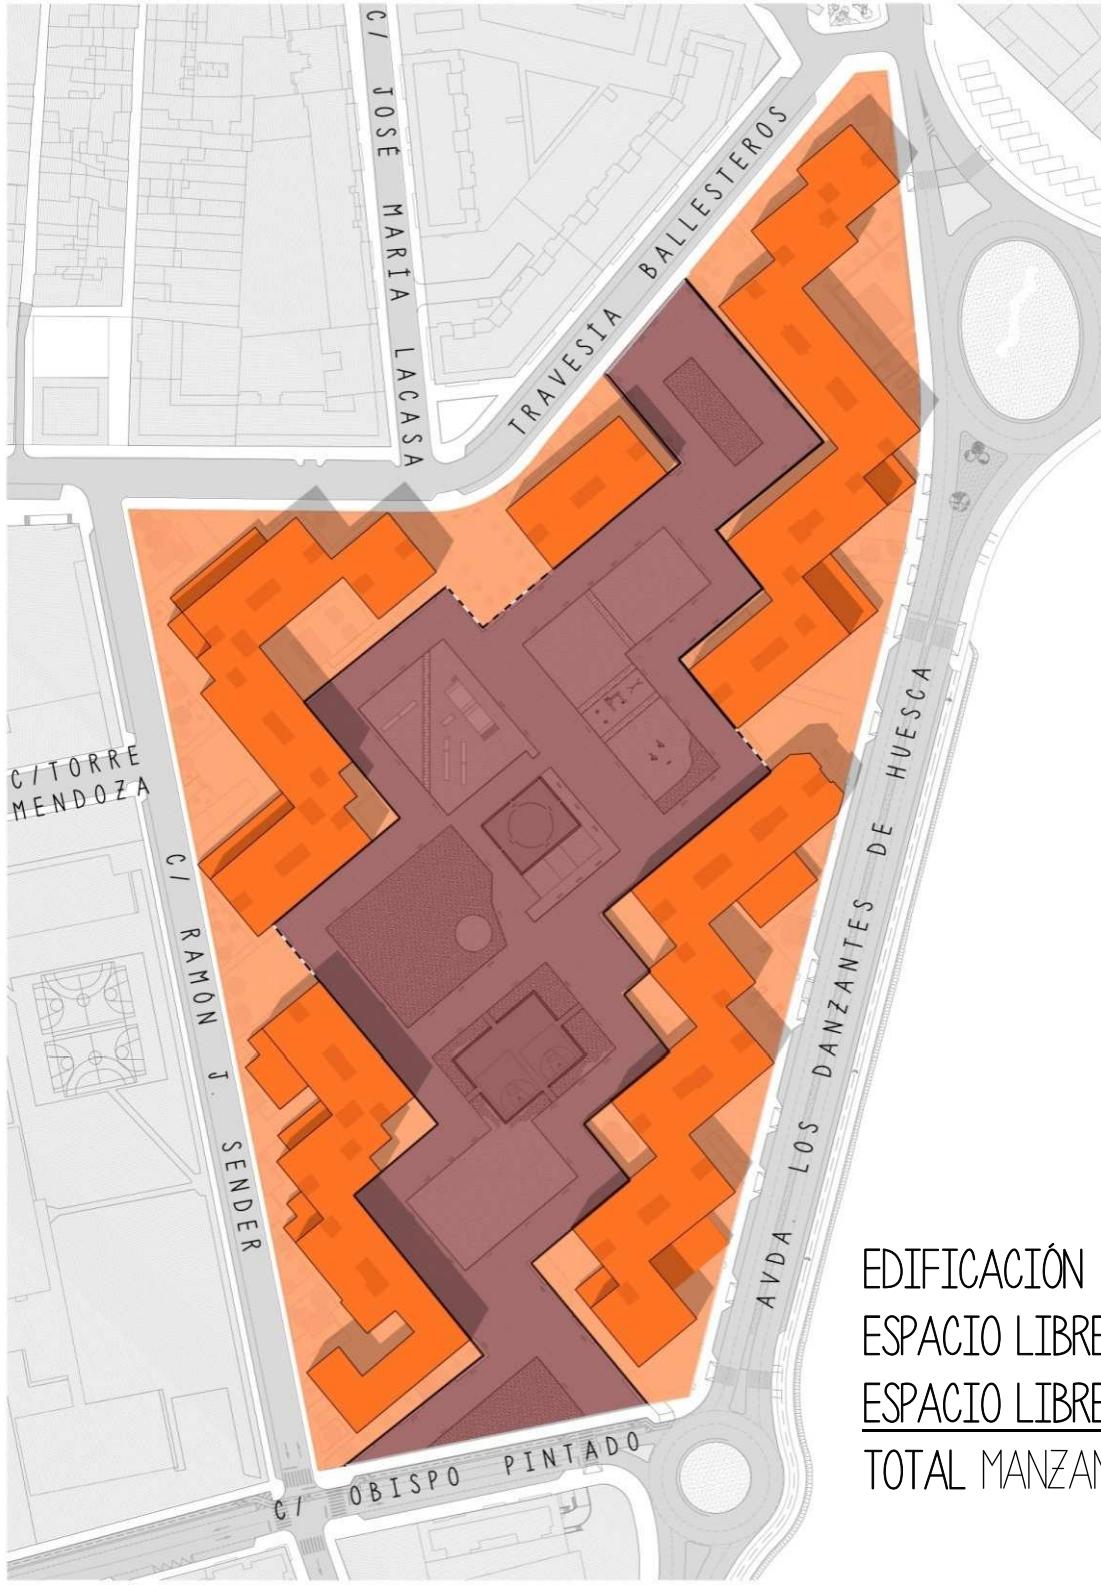
ESPACIO LIBRE  
PÚBLICO  
DOTACIÓN LOCAL

EDIFICACIÓN	9.662 M <sup>2</sup>	(35%)
ESPACIO LIBRE PÚBLICO	23.486 M <sup>2</sup>	(42%)
<u>ESPACIO LIBRE PRIVADO</u>	<u>12.943 M<sup>2</sup></u>	<u>(23%)</u>
TOTAL MANZANA	56.091 M <sup>2</sup>	(100%)

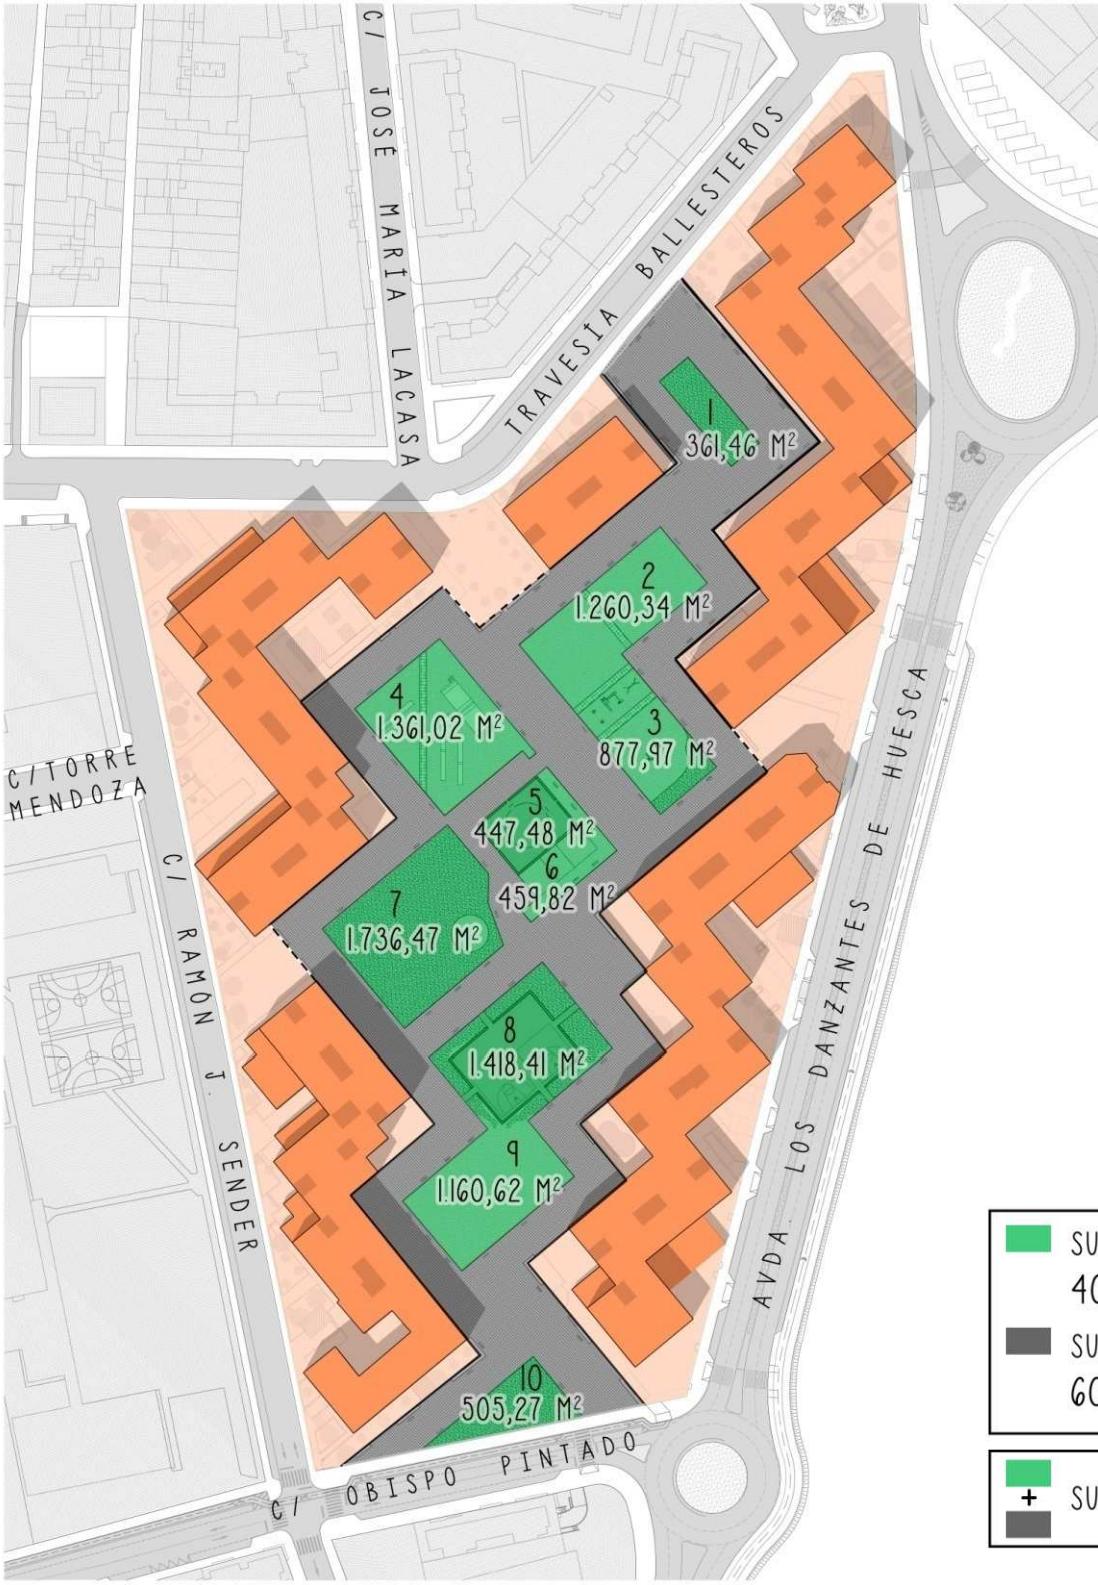
DISTRIBUCIÓN  
Y SUPERFICIES

SUPERFICIE ISLAS	9.394,48 M <sup>2</sup>
40% DE 23.486,20 M <sup>2</sup>	
SUPERFICIE VIALES	14.091,72 M <sup>2</sup>
60% DE 23.486,20 M <sup>2</sup>	
SUPERFICIE PARQUE	23.486,20 M <sup>2</sup>

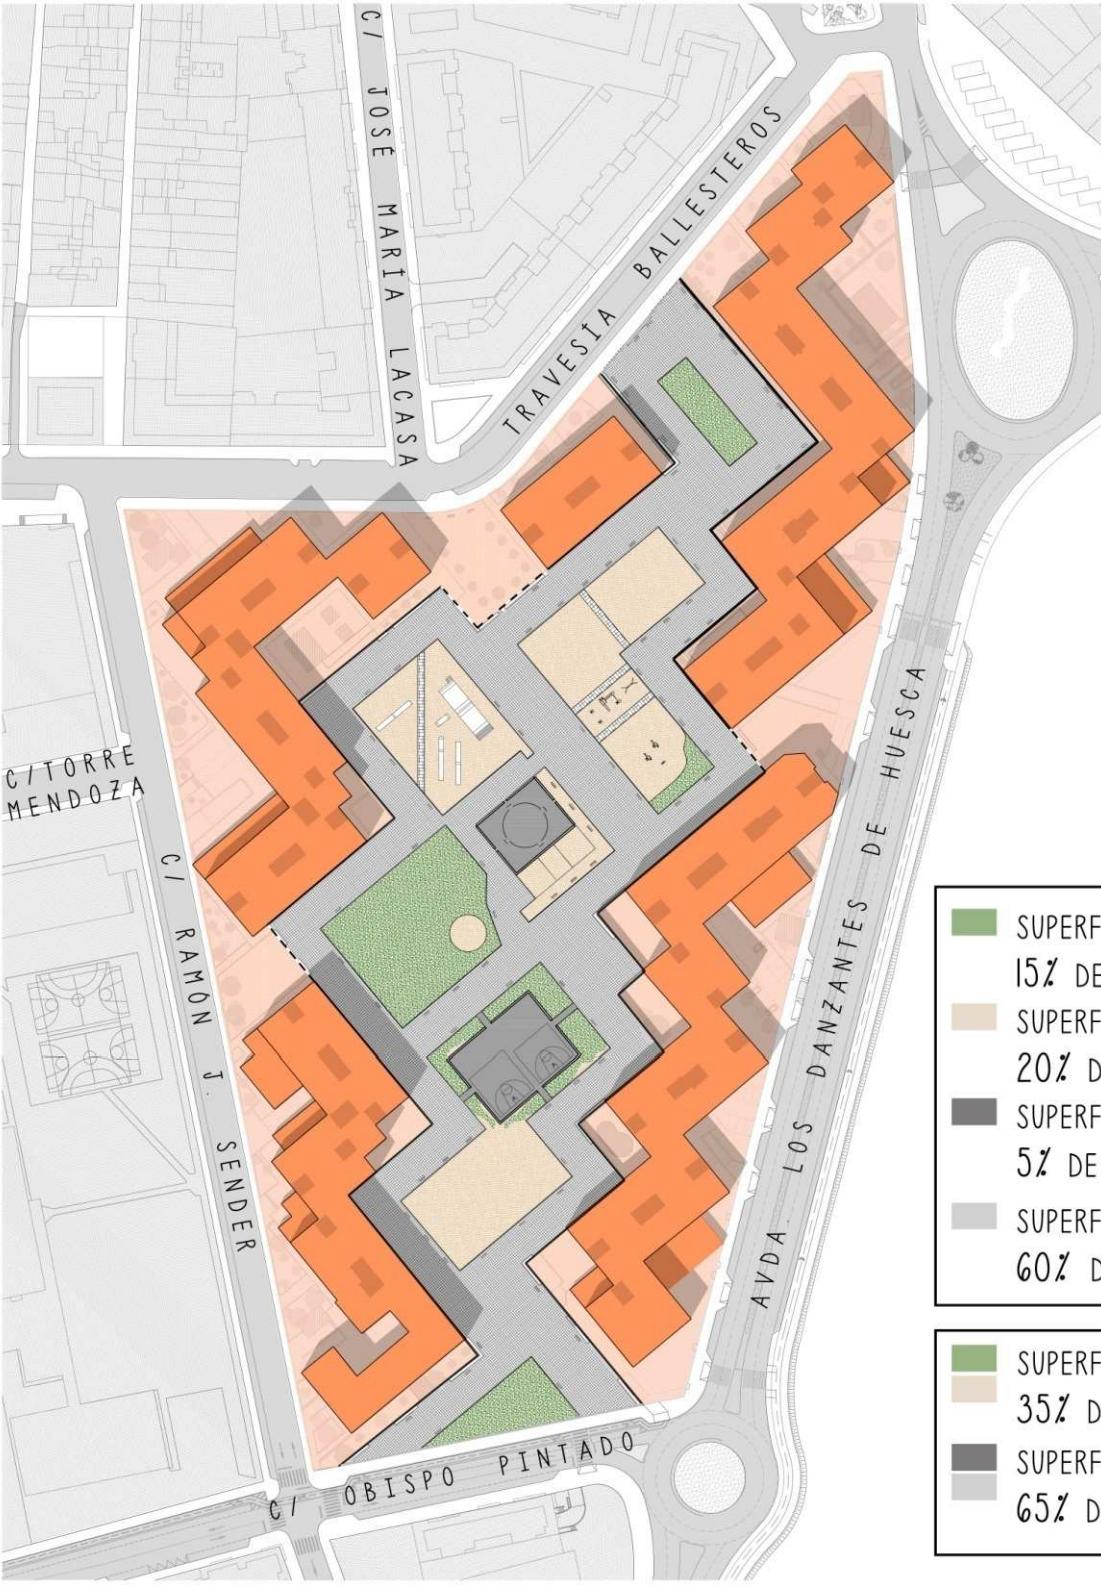
### PAVIMENTOS

SUPERFICIE CÉSPED	3.522,93 M <sup>2</sup>
15% DE 23.486,20 M <sup>2</sup>	
SUPERFICIE TIERRA	4.697,24 M <sup>2</sup>
20% DE 23.486,20 M <sup>2</sup>	
SUPERFICIE PISTAS	1.174,31 M <sup>2</sup>
5% DE 23.486,20 M <sup>2</sup>	
SUPERFICIE PAVIMENTO	14.091,72 M <sup>2</sup>
60% DE 23.486,20 M <sup>2</sup>

SUPERFICIE TRANSPIRABLE	8.220,17 M <sup>2</sup>
35% DE 23.486,20 M <sup>2</sup>	
SUPERFICIE IMPERMEABLE	15.266,03 M <sup>2</sup>
65% DE 23.486,20 M <sup>2</sup>

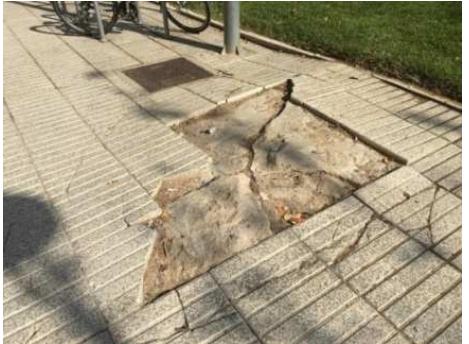
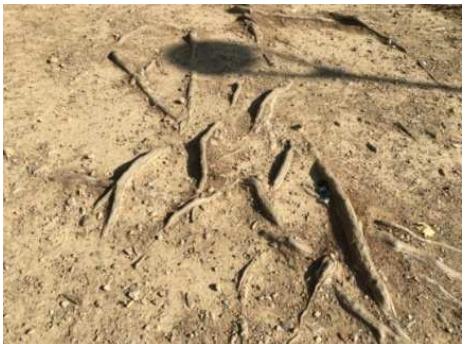
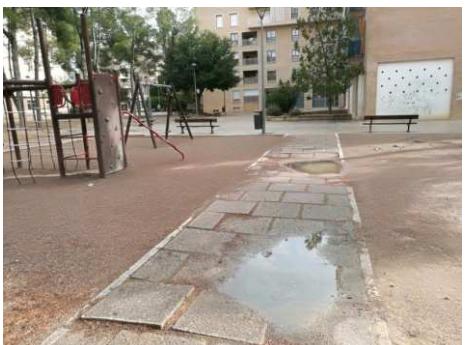
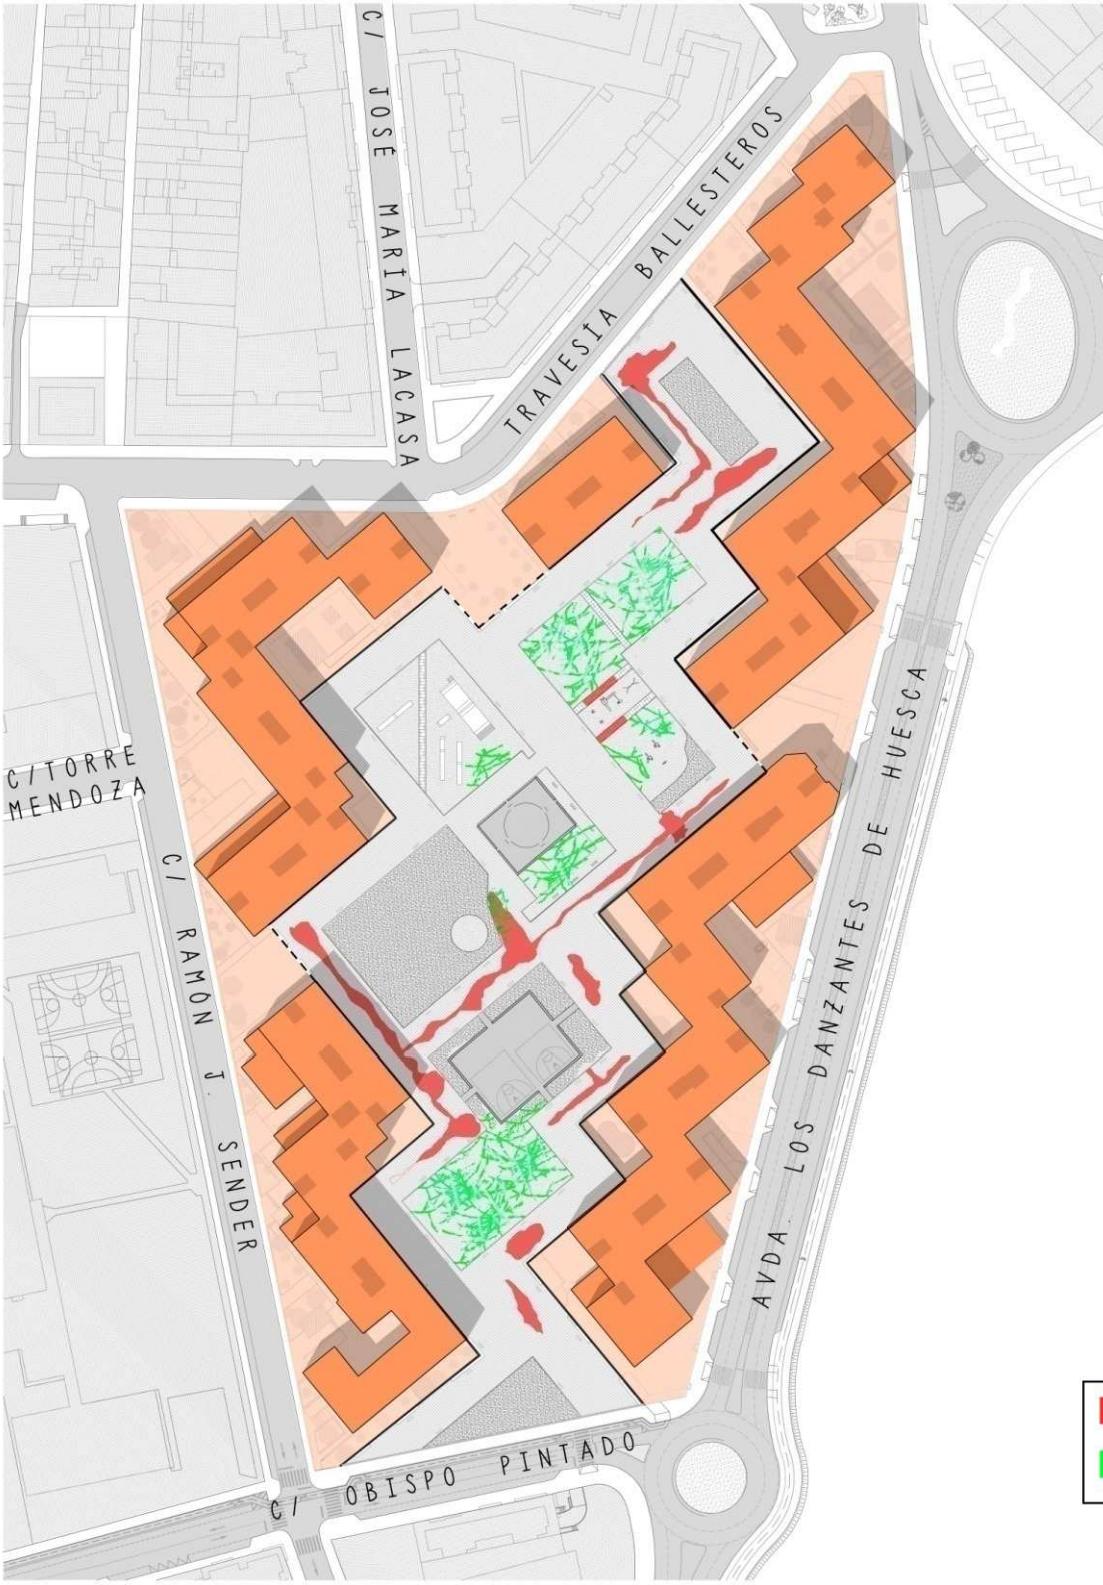
## PAVIMENTOS ESTADO ACTUAL

■ PAVIMENTO MÁS DETERIORADO  
■ RAÍCES ÁRBOLES

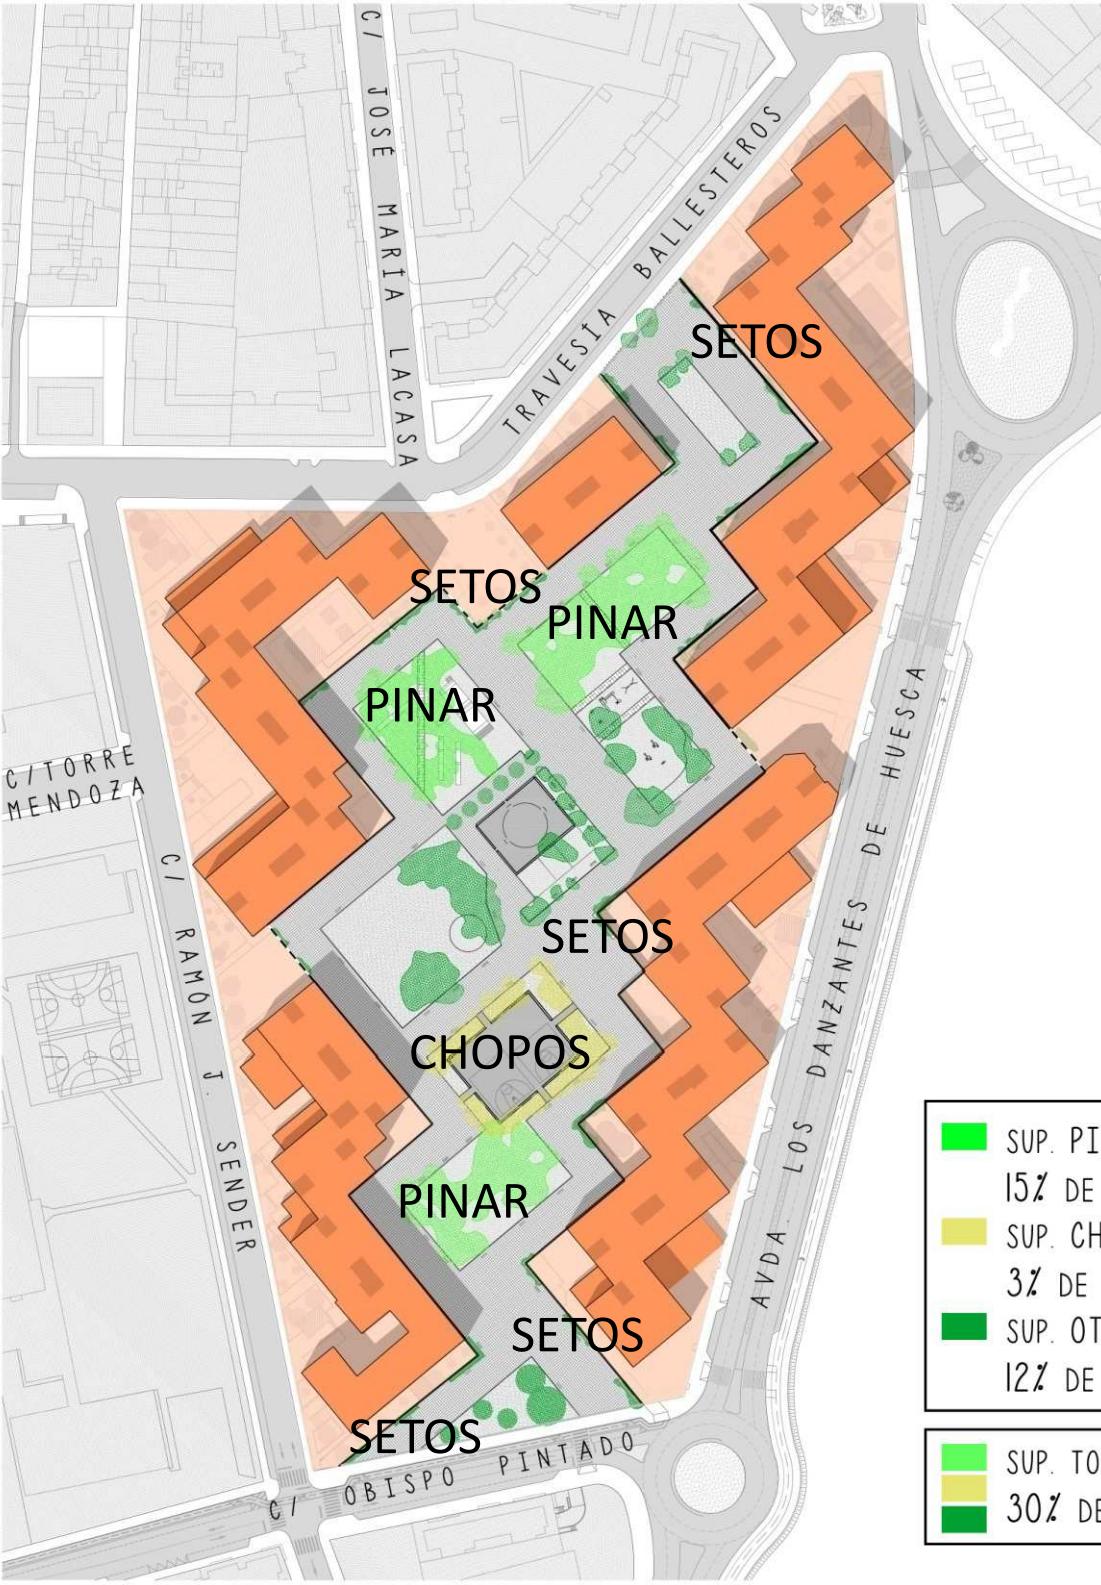
### VEGETACIÓN

SUP. PINOS	3.522,93 M <sup>2</sup>
15% DE 23.486,20 M <sup>2</sup>	
SUP. CHOPOS	704,58 M <sup>2</sup>
3% DE 23.486,20 M <sup>2</sup>	
SUP. OTRO ARBOLADO	2.818,34 M <sup>2</sup>
12% DE 23.486,20 M <sup>2</sup>	
SUP. TOTAL ARBOLADO	7.045,86 M <sup>2</sup>
30% DE 23.486,20 M <sup>2</sup>

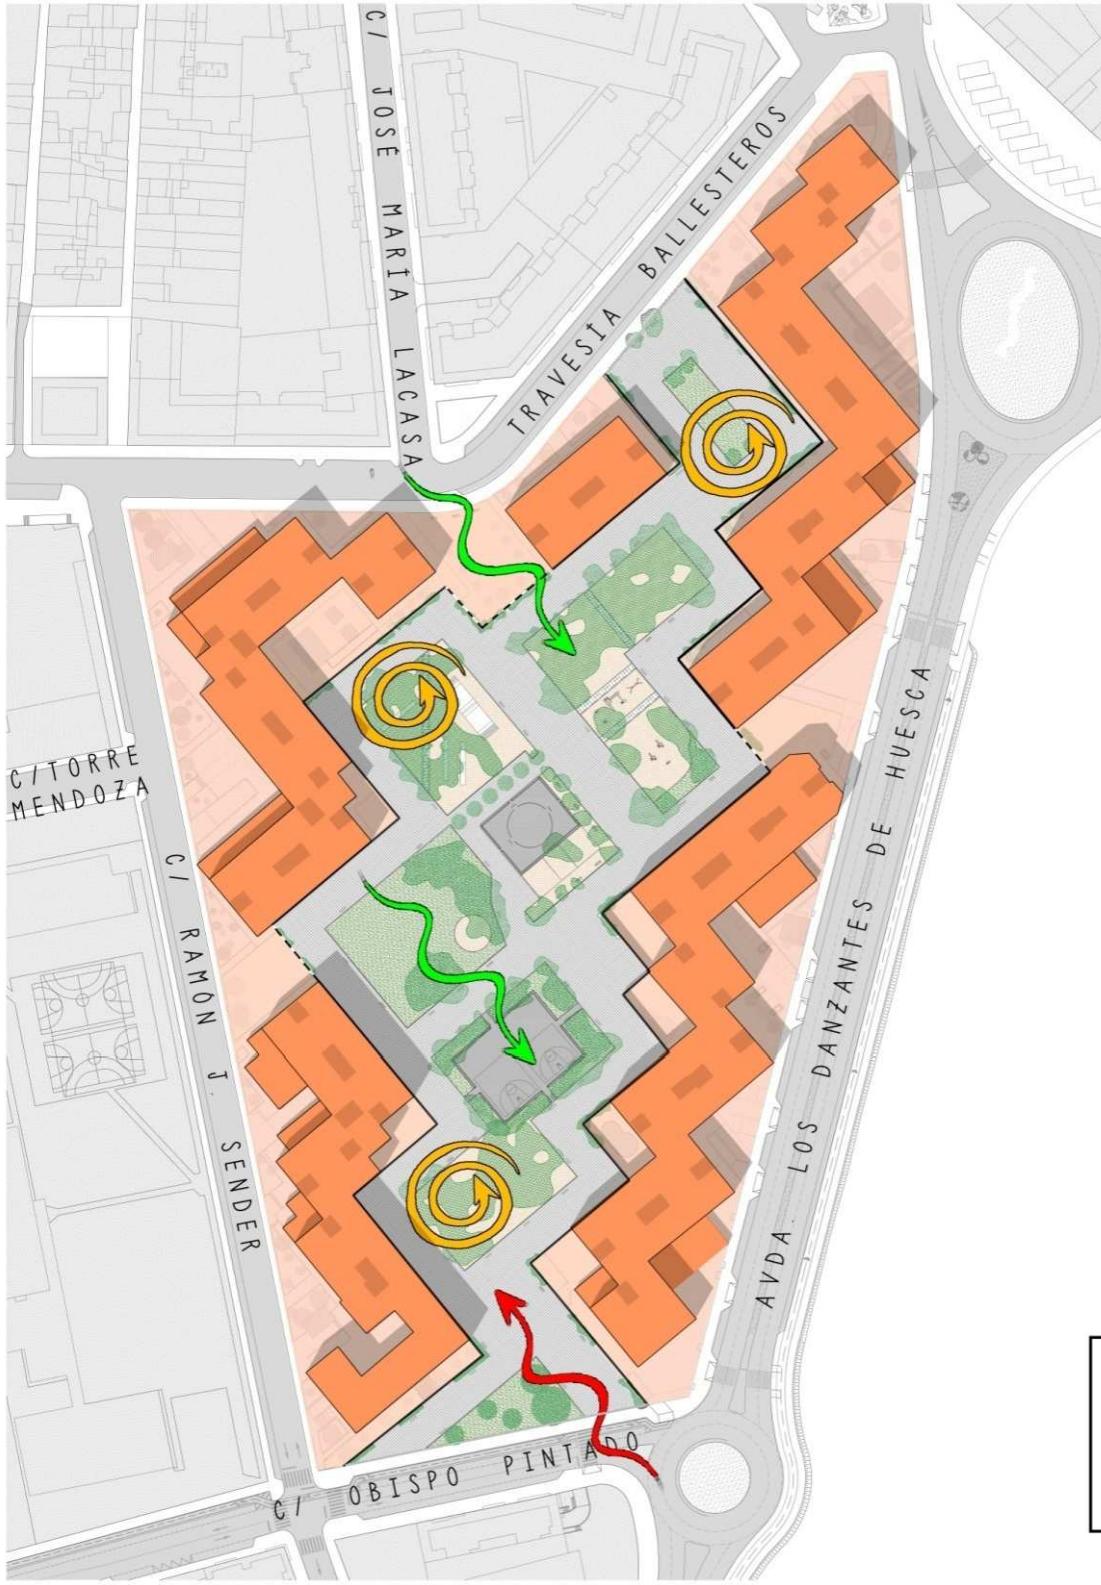
### CALIDAD DEL AIRE

- VIENTO PREDOMINANTE
- REMOLINOS DE HOJAS
- BOCHORNO

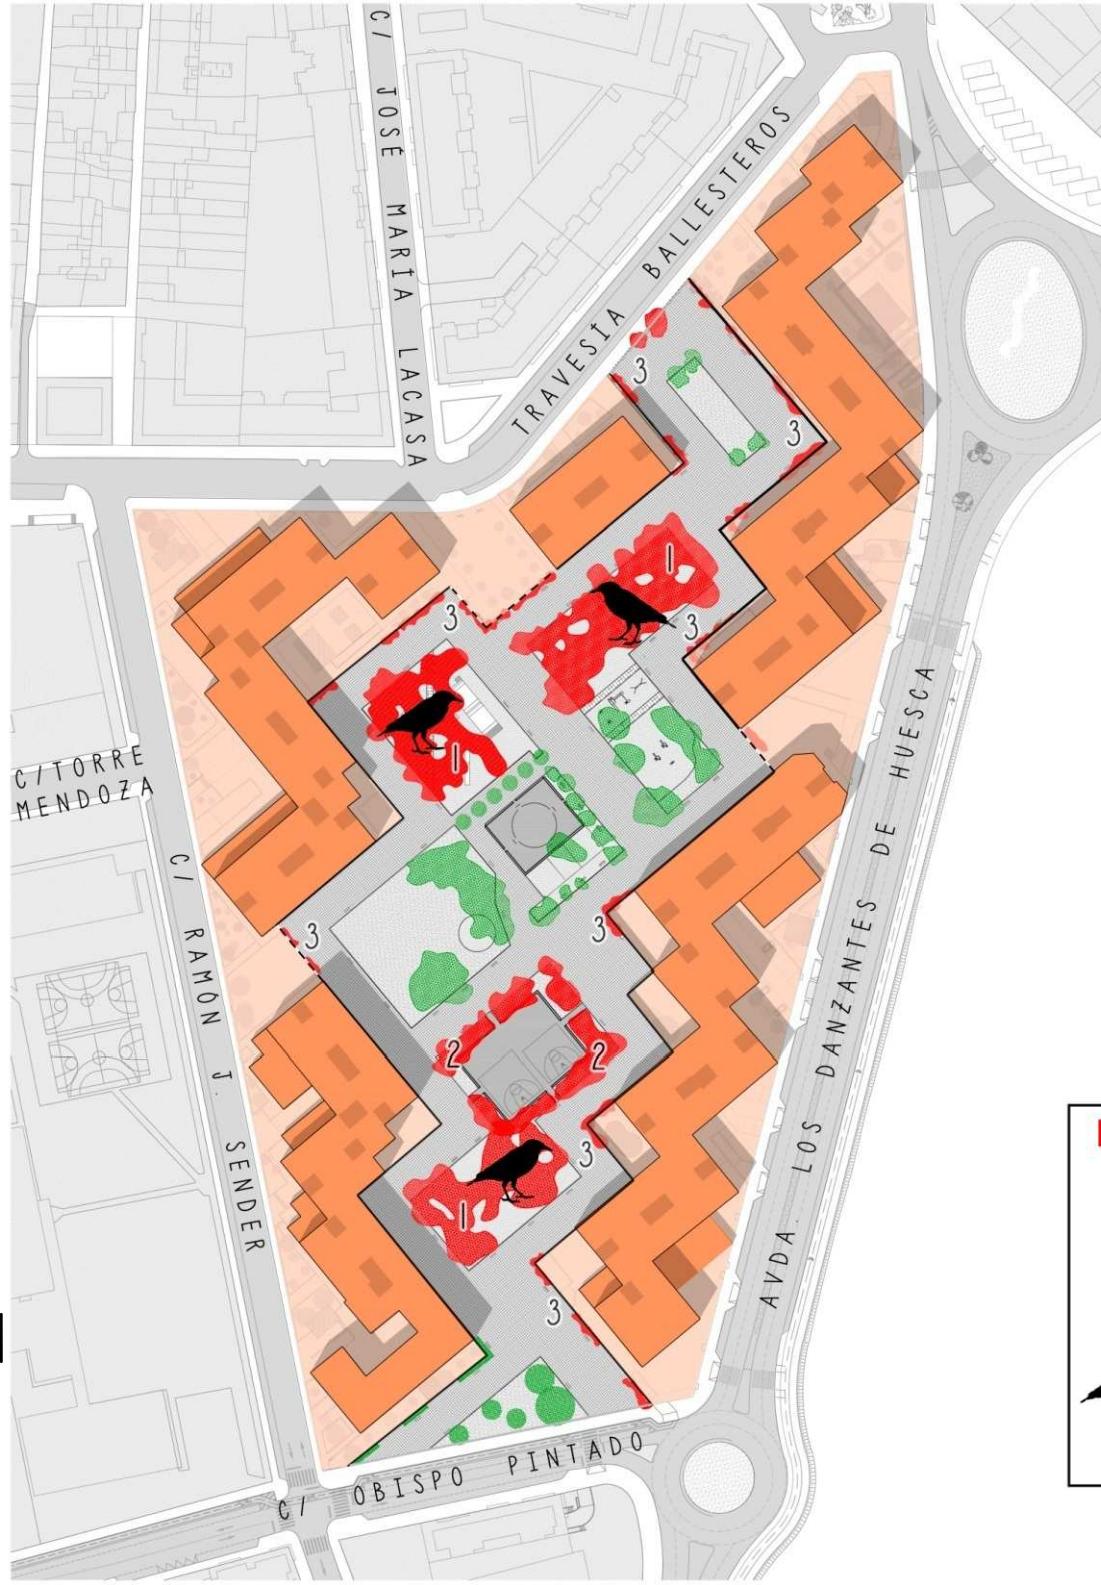
### CALIDAD ECOSISTEMA VERDE

ESPECIES/VEGETACIÓN  
NO ADECUADA  
PARA PARQUE URBANO

- VEGETACION NO ADECUADA
  - 1. PINAR
  - 2. CHOPOS
  - 3. JARDINERAS
- ESPECIES NO ADECUADAS
  - ESTORNINOS

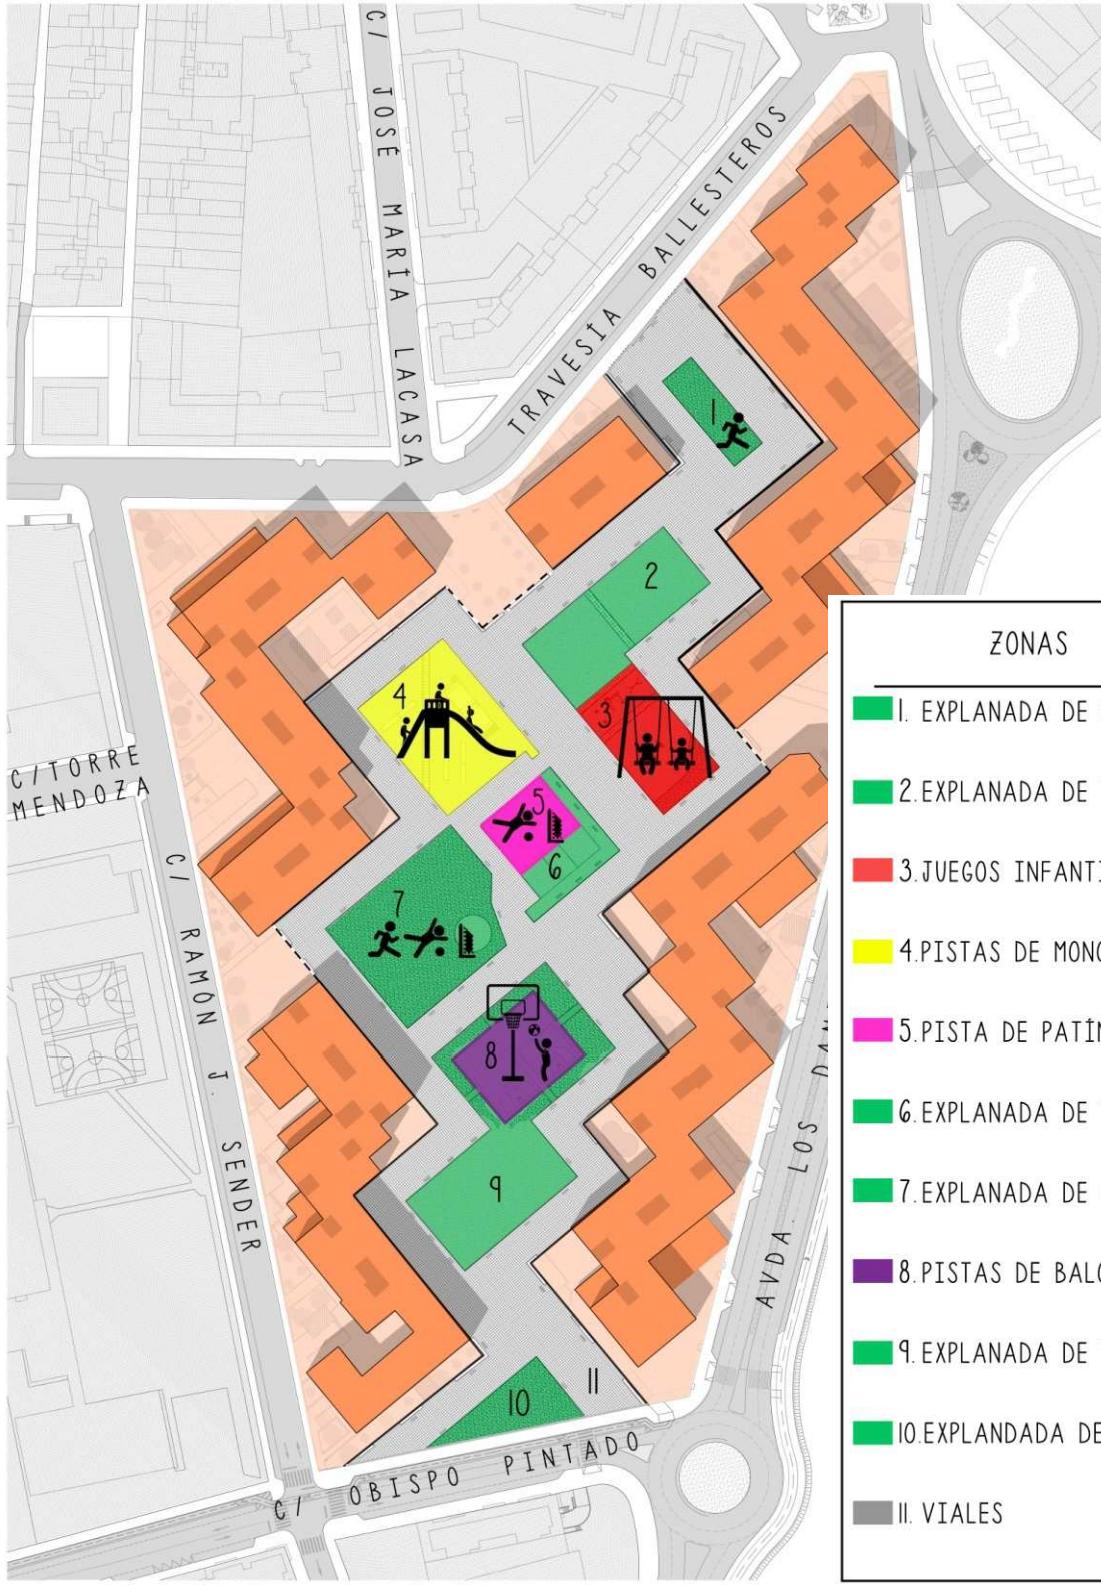
### USOS DEL PARQUE

ZONAS	USUARIOS Y/O ACTIVIDADES
I. EXPLANADA DE CÉSPED	INFANTIL
2. EXPLANADA DE TIERRA	SIN USO
3. JUEGOS INFANTILES	INFANTIL
4. PISTAS DE MONOPATÍN	INFANTIL Y JUVENIL (ESCALADA-MONOPATIN-BOTELLÓN)
5. PISTA DE PATÍN	INFANTIL Y JUVENIL (FÚTBOL-PATIN-BOTELLÓN)
6. EXPLANADA DE TIERRA	SIN USO
7. EXPLANADA DE CÉSPED	INFANTIL (FÚTBOL-BOTELLÓN)
8. PISTAS DE BALONCESTO	JUVENIL (BALONCESTO-BOTELLÓN)
9. EXPLANADA DE TIERRA	SIN USO
10. EXPLANADA DE CÉSPED	SIN USO
II. VIALES	INFANTIL Y JUVENIL (PATINAJE-CICLISMO)
